Hidrotambo S.A desvía río Dulcepamba y crecida del caudal pone en riesgo a comuneros de Bolívar

DESVÍOS Y OBRAS EN EL RÍO DULCEPAMBA PONEN EN RIESGO NUEVAMENTE LA VIDA

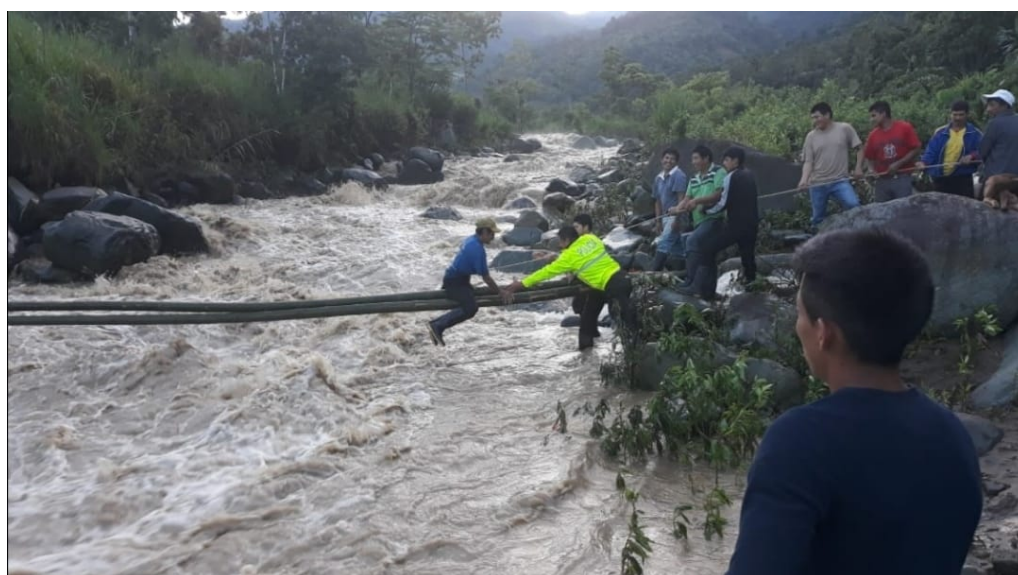
Con el río crecido y la noche encima, Manuel intentó volver a casa con su caballo, pero cuando buscó cruzar el caudal, observó que el río Dulcepamba se había desbordado nuevamente como sucedió en el 2015 cuando se rompió el tapón de la empresa. Manuel no pudo regresar y se quedó toda la noche esperando que bajen las aguas en una parte alta de la tierra, hasta que la Policía y comuneros lograran rescatarlo en horas de la mañana el 21 de marzo 2020.

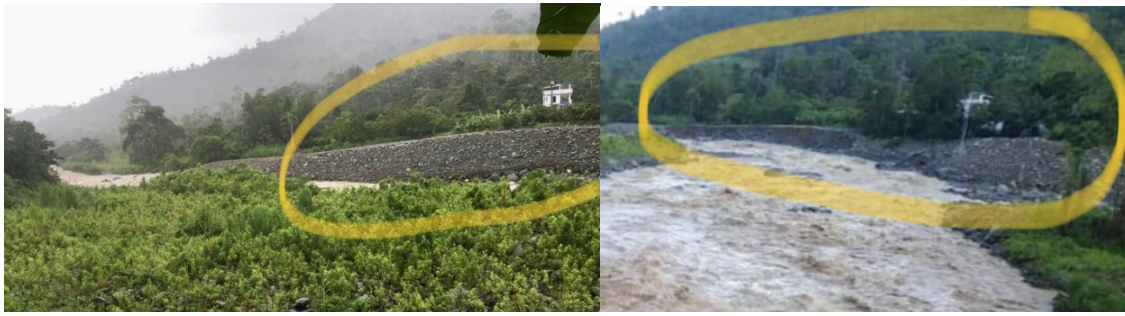
21 de marzo, 2020

Pese a los pronunciamientos claros de autoridades competentes, Hidrotambo S.A. no ha realizado las debidas protecciones. Es más, agravó la situación cuando realizó otra modificación del cauce del río y amontonó un muro antitécnico de piedra suelta en el cauce para proteger así su casa de máquinas. Esto, como efecto secundario, direccionó las aguas del río hacia la margen izquierda, lo cual comenzó a socavar la única vía de acceso entre San Pablo de Amali y San José del Tambo. Además, el nuevo muro de piedras empezó a desmoronarse el 20 de marzo del año presente.

Casa de máquinas de Hidrotambo protegido por muro de piedras
01 de marzo, 2020

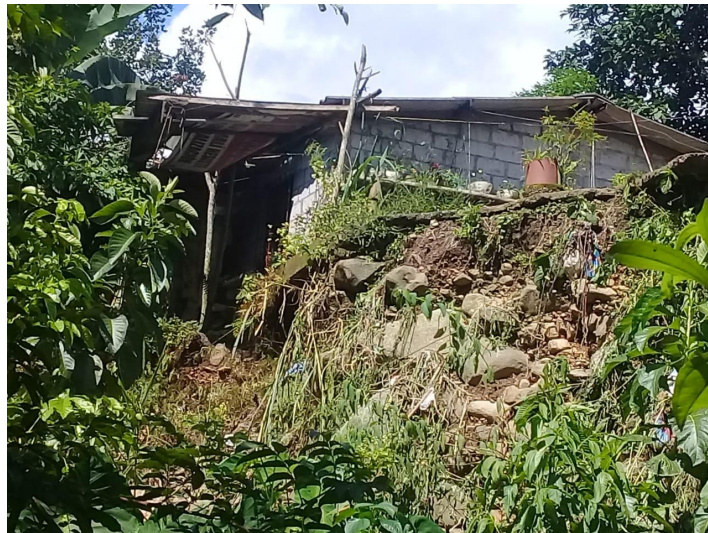
El desbordamiento del río des este marzo, puso en riesgo la vida de varios moradores y causó afectaciones a las propiedades. Gioconda Quito, habitante de la comunidad, señaló que el río desviado se acercó peligrosamente a la nueva casa que construyó después de perder la primera casa en 2015 en el mismo desvío. Frente a esto, personal de la empresa Hidrotambo S.A. le pidió que no tome fotos ni reclame, pues la empresa va a arreglar la situación. En la foto siguiente, la casa por derrumbarse.

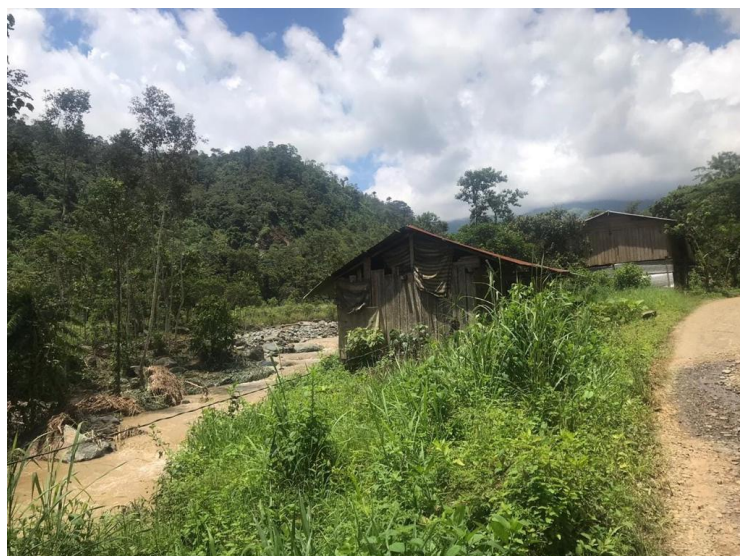
En la siguiente foto se evidencia la casa de Gumercindo Jiménez, anciano de 80 años, que vive solo y está muy cerca del cauce nuevo de río creado al romperse el tapón en la hidroeléctrica en 2015, que puede en una crecida derrumbarse poniendo en riesgo su vida.
